Gemeinde Obersiggenthal

# Überprüfung der Schulwegsicherheit in Obersiggenthal

Verkehrstechnischer Bericht

29. Juli 2020

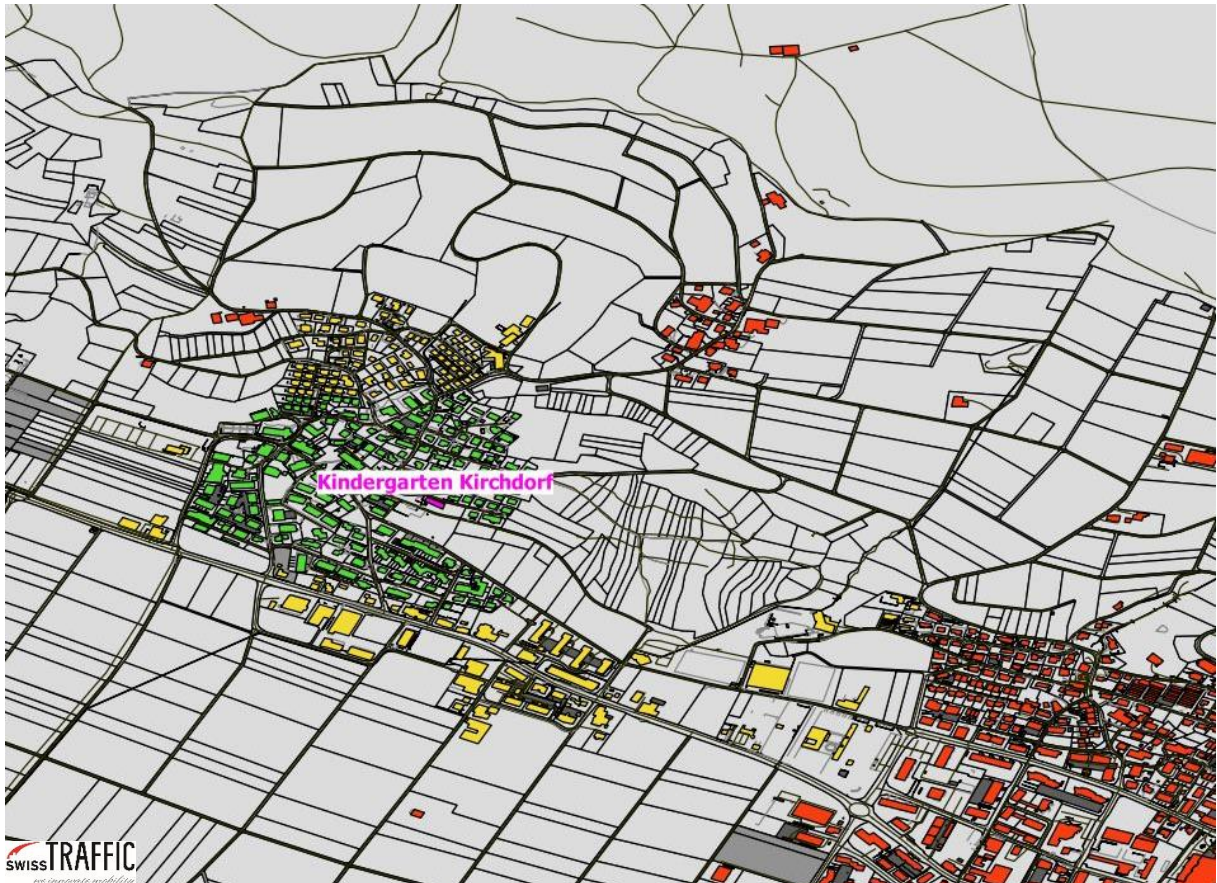
Abbildung 6 Zumutbarkeit des Schulwegs zum Kindergarten Kirchdorf (4- bis 5-Jährige)  
grün: zumutbar (500m); gelb: bedingt zumutbar (1000m); rot: nicht zumutbar

Der Schulweg ist für den Grossteil von Kirchdorf gut bis mässig zumutbar. Lediglich die äussersten Gebäude und der Weiler Tromsberg – nicht zuletzt wegen des Höhenunterschieds – befinden sich ausserhalb der zumutbaren Distanz.

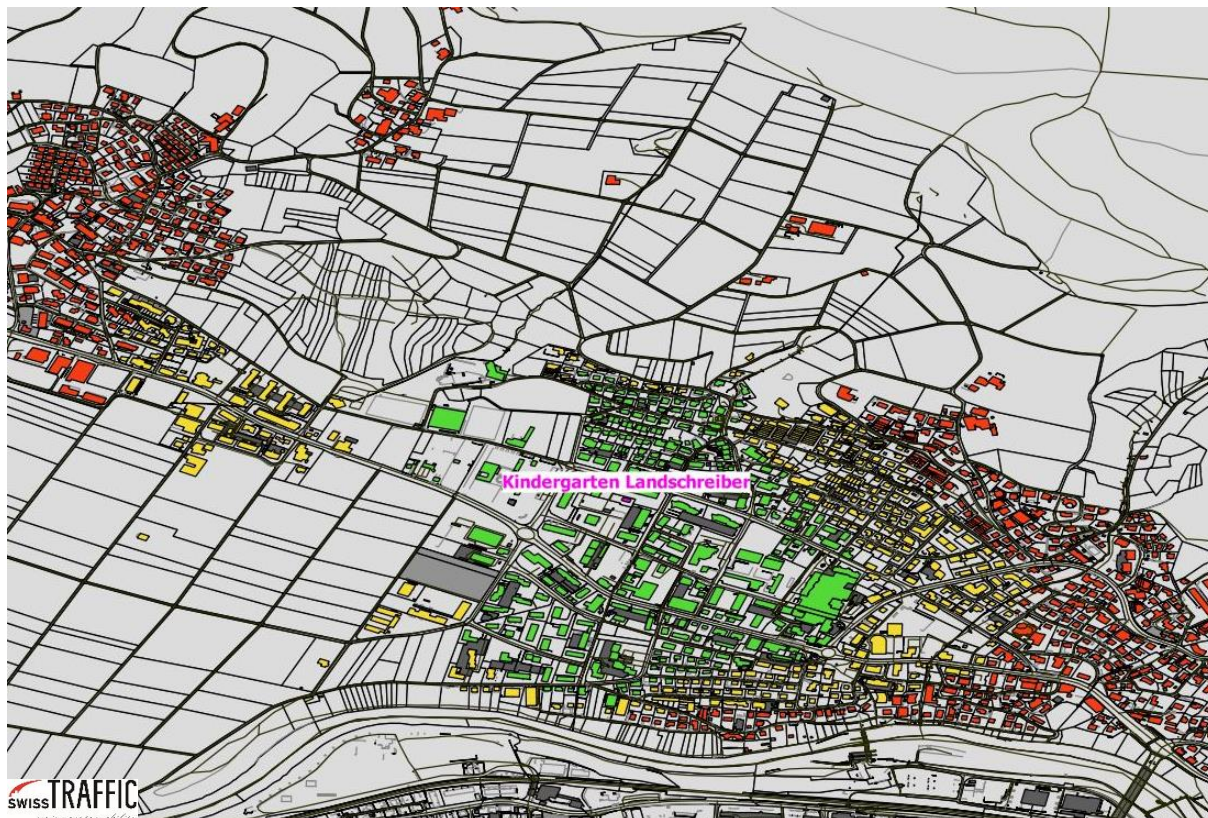
Abbildung 8 Zumutbarkeit des Schulwegs zum Kindergarten Landschreiber (4- bis 5-Jährige)  
grün: zumutbar (500m); gelb: bedingt zumutbar (1000m); rot: nicht zumutbar

Der Kindergarten Landschreiber hat eine ähnliche Erreichbarkeit wie derjenige im Oberstufenzentrum. Für Kinder aus dem Quartier südlich der Landstrasse ist er etwas besser geeignet als das OSOS, da die Unterführung unter der Hauptstrasse näher liegt.

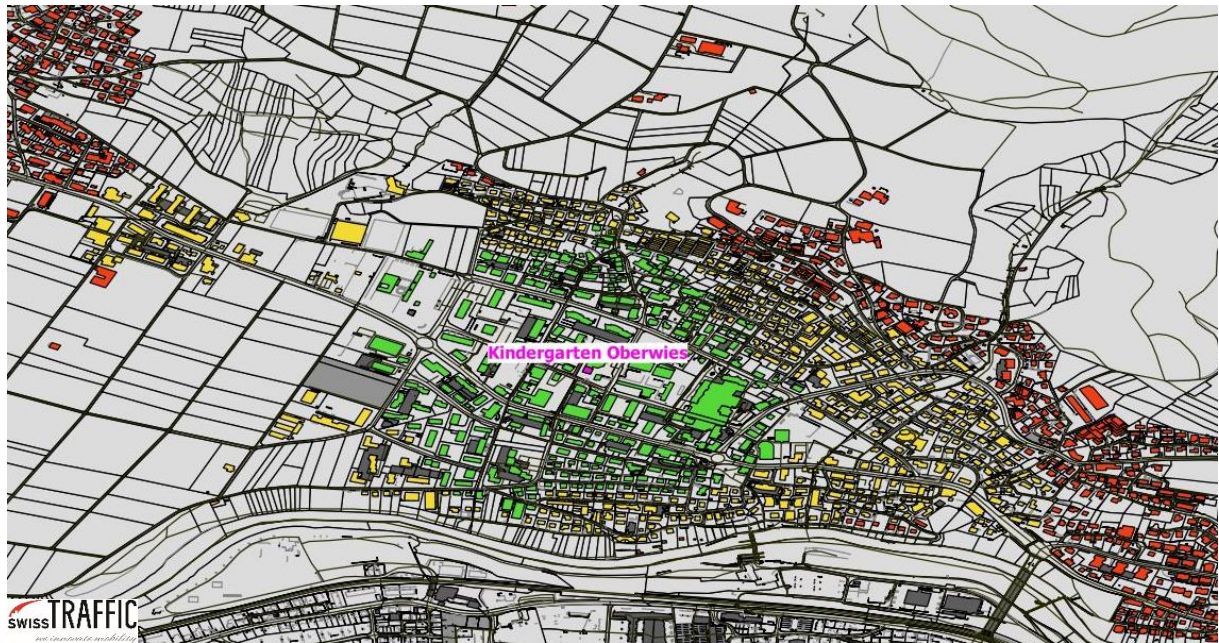
Abbildung 9 Zumutbarkeit des Schulwegs zum Kindergarten Oberwies (4- bis 5-Jährige)  
grün: zumutbar (500m); gelb: bedingt zumutbar (1000m); rot: nicht zumutbar

Der Kindergarten Oberwies hat aufgrund seiner Nähe fast die gleiche Erreichbarkeit wie der Kindergarten Landschreiber.

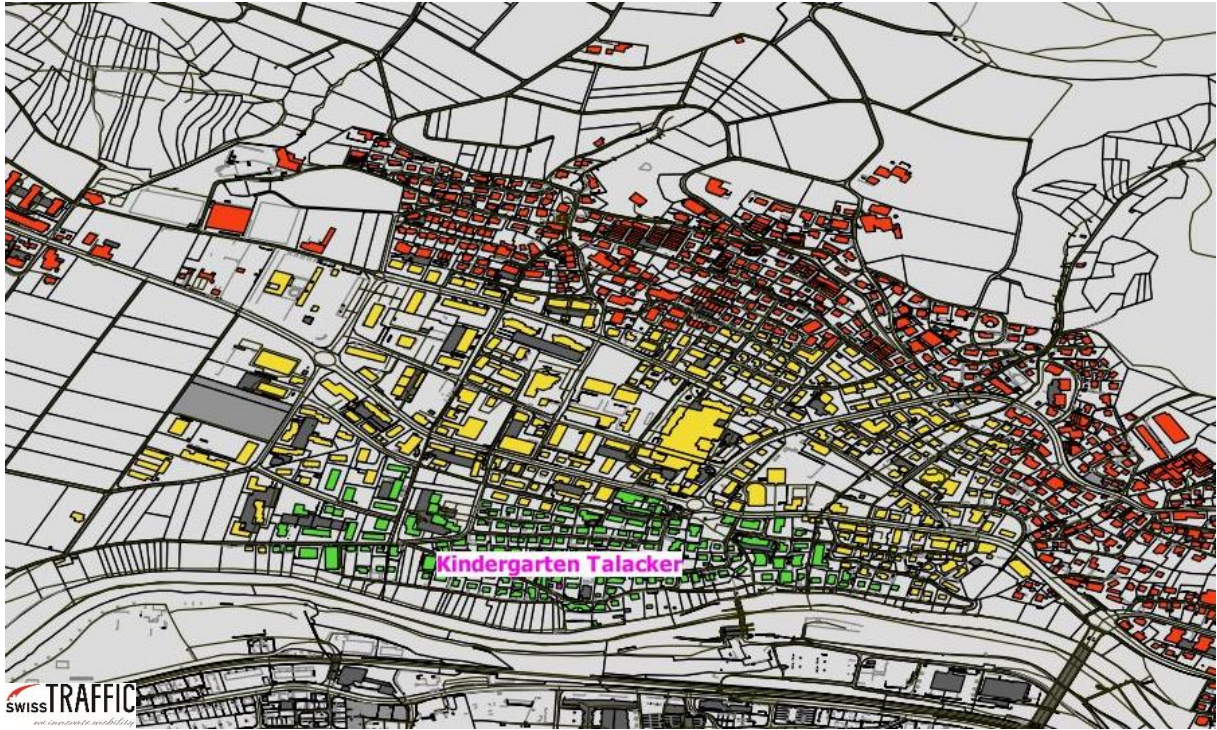
Abbildung 10 Zumutbarkeit des Schulwegs zum Kindergarten Talacker (4- bis 5-Jährige)  
grün: zumutbar (500m); gelb: bedingt zumutbar (1000m); rot: nicht zumutbar

Das hauptsächliche Einzugsgebiet des Kindergartens Talacker befindet sich südlich der Landstrasse. Im Ausnahmefall können auch die Quartiere zwischen der Landstrasse und dem Kirchweg berücksichtigt werden.

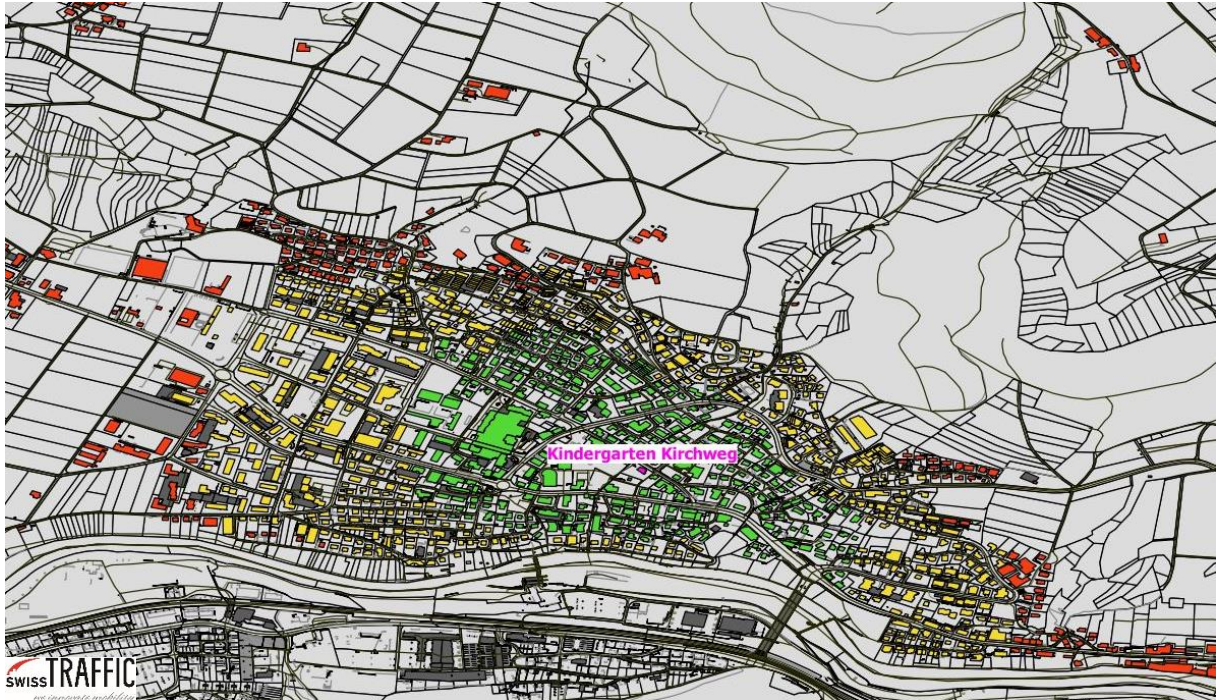
Abbildung 11 Zumutbarkeit des Schulwegs zum Kindergarten Kirchweg (4- bis 5-Jährige)  
grün: zumutbar (500m); gelb: bedingt zumutbar (1000m); rot: nicht zumutbar

Das Einzugsgebiet des Kindergartens Kirchweg deckt das Zentrum von Nussbaumen relativ gut ab, wobei die Querung der Kantonsstrassen als zusätzliches Hindernis betrachtet werden muss.

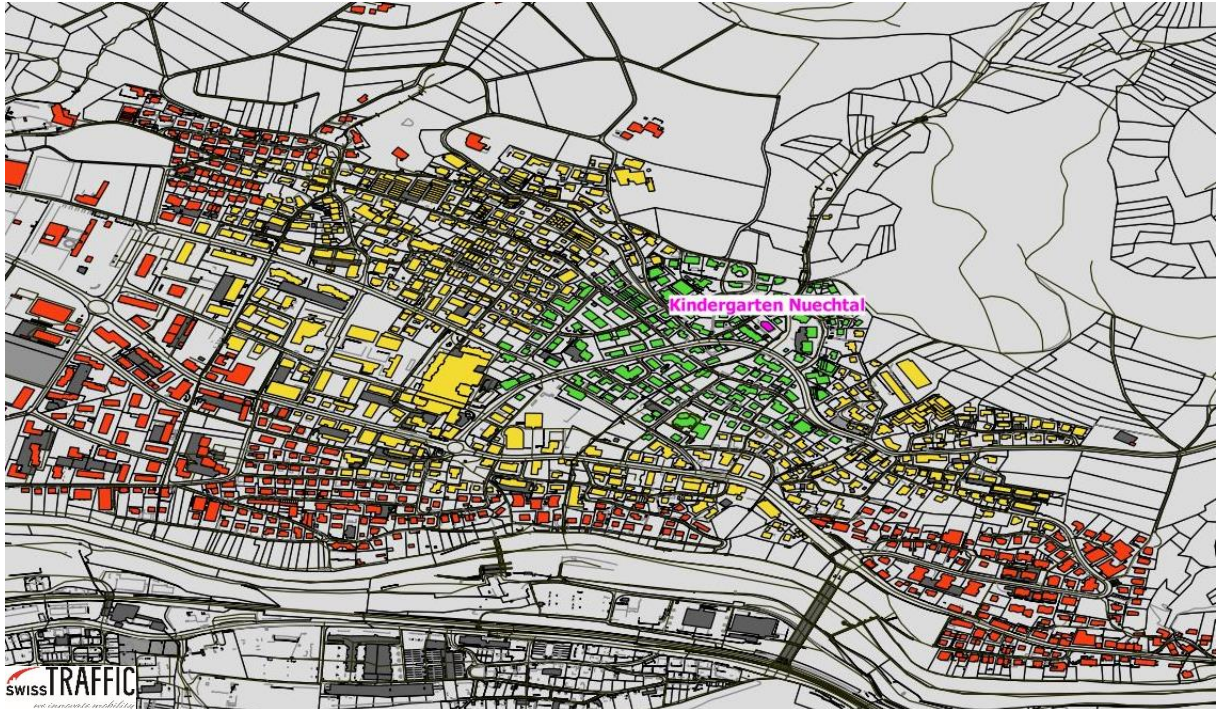
Abbildung 12 Zumutbarkeit des Schulwegs zum Kindergarten Nuechtal (4- bis 5-Jährige)  
grün: zumutbar (500m); gelb: bedingt zumutbar (1000m); rot: nicht zumutbar

Der Kindergarten Nuechtal ist für die Kinder aus den nordöstlichen Quartieren gut bis mässig erreichbar. Die Querung der Hertensteinstrasse stellt ein gewisses Hindernis dar.

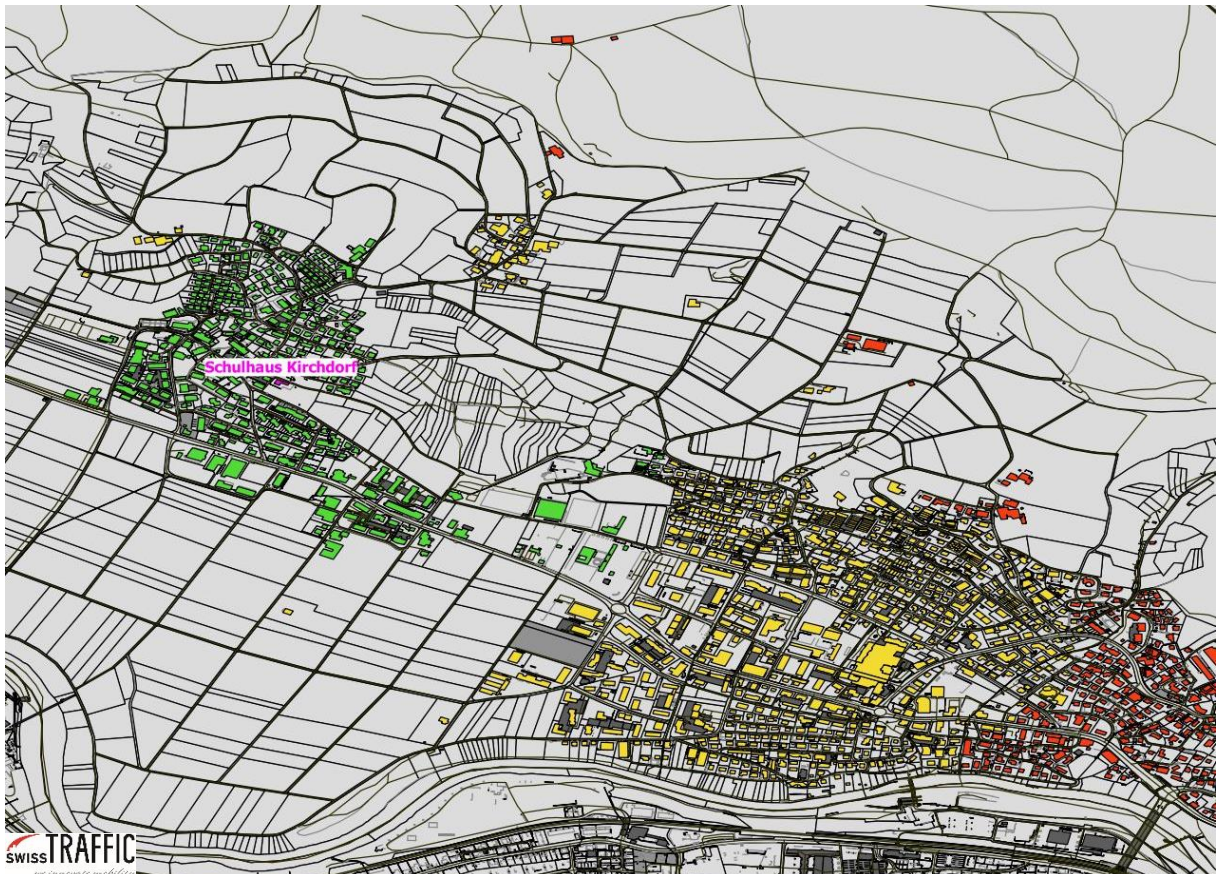
Abbildung 13 Zumutbarkeit des Schulwegs zur Primarschule Kirchdorf (6- bis 8-Jährige)  
grün: zumutbar (1000m); gelb: bedingt zumutbar (2000m); rot: nicht zumutbar

Die Primarschule Kirchdorf ist für Schülerinnen und Schülern aus Kirchdorf und Tromsberg erreichbar.

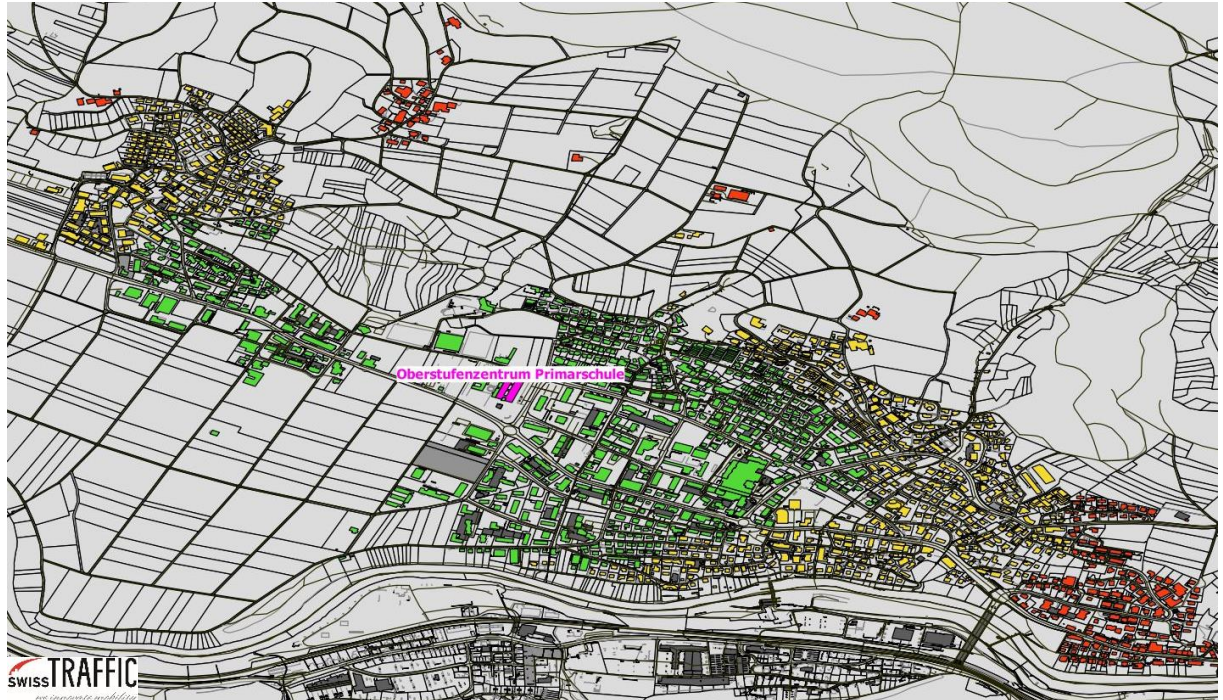
Abbildung 14 Zumutbarkeit des Schulwegs zur Primarschule im Oberstufenzentrum (6- bis 8-Jährige)  
grün: zumutbar (1000m); gelb: bedingt zumutbar (2000m); rot: nicht zumutbar

Das Einzugsgebiet der Primarschule im Oberstufenzentrum erstreckt sich von Kirchdorf bis ins östliche Zentrum von Nussbaumen.

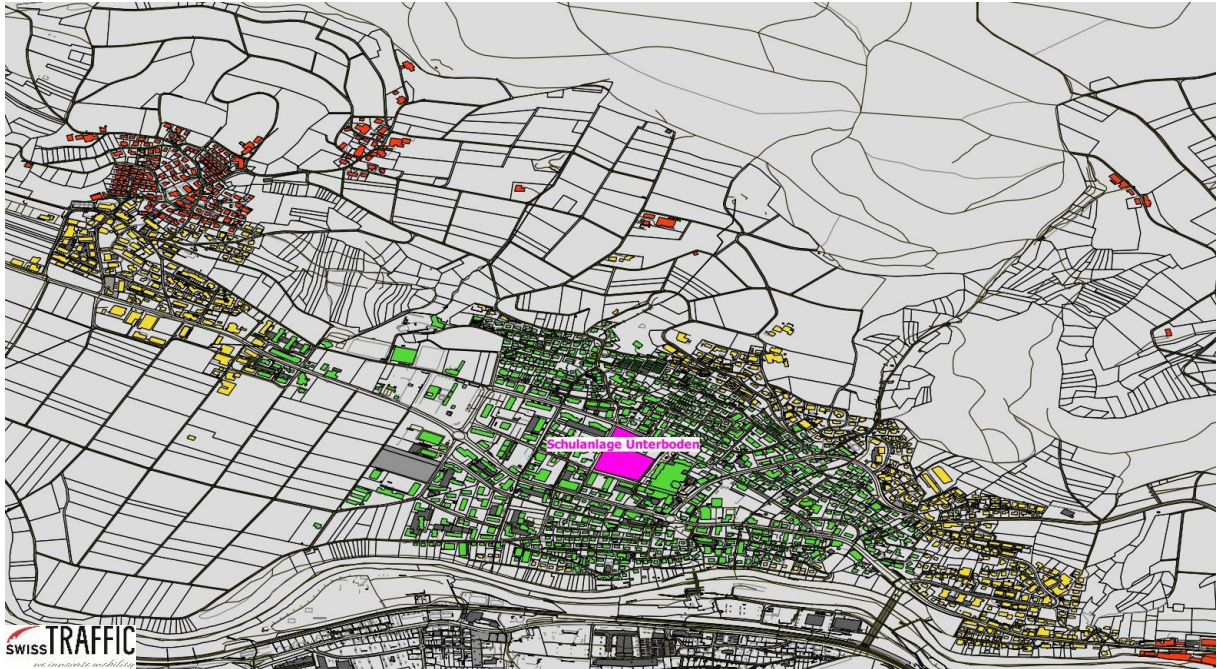
Abbildung 15 Zumutbarkeit des Schulwegs zur Primarschule Unterboden (6- bis 8-Jährige)  
grün: zumutbar (1000m); gelb: bedingt zumutbar (2000m); rot: nicht zumutbar

Der Schulweg in die Schulanlage Unterboden ist fast für alle Schülerinnen und Schüler aus Nussbaumen zumutbar.

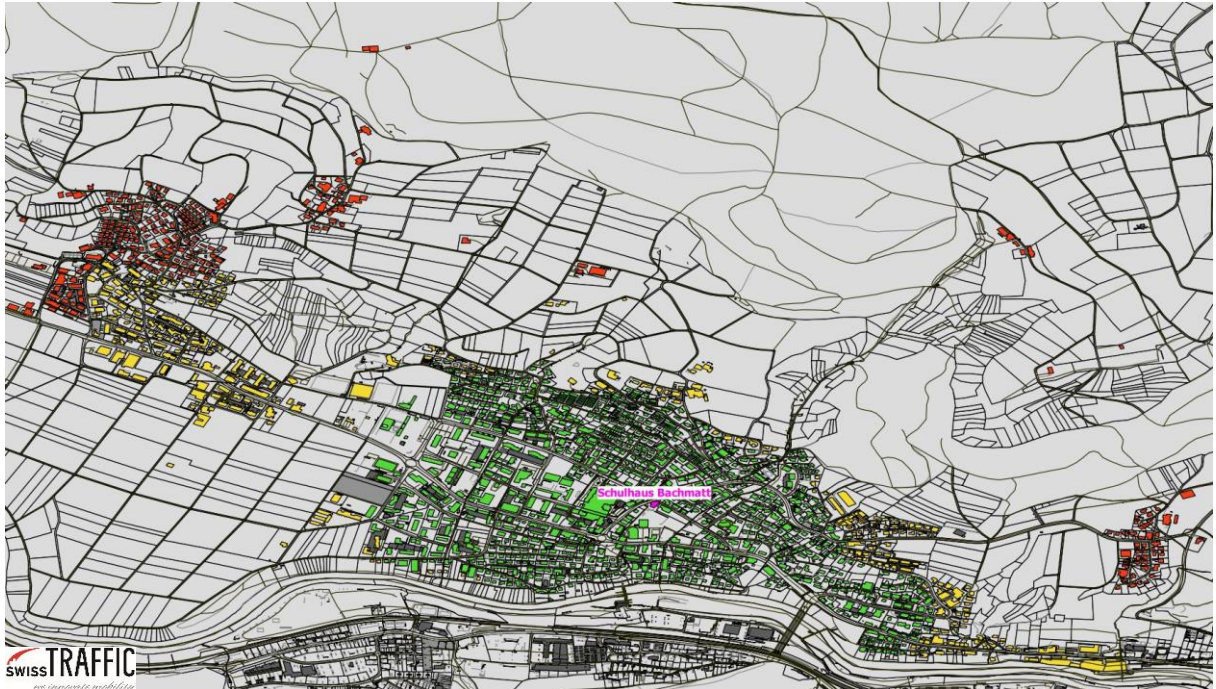
Abbildung 16 Zumutbarkeit des Schulwegs zur Primarschule Bachmatt (6- bis 8-Jährige)  
grün: zumutbar (1000m); gelb: bedingt zumutbar (2000m); rot: nicht zumutbar

Die Primarschule Bachmatt deckt ebenfalls die Bedürfnisse in Nussbaumen sehr gut ab.

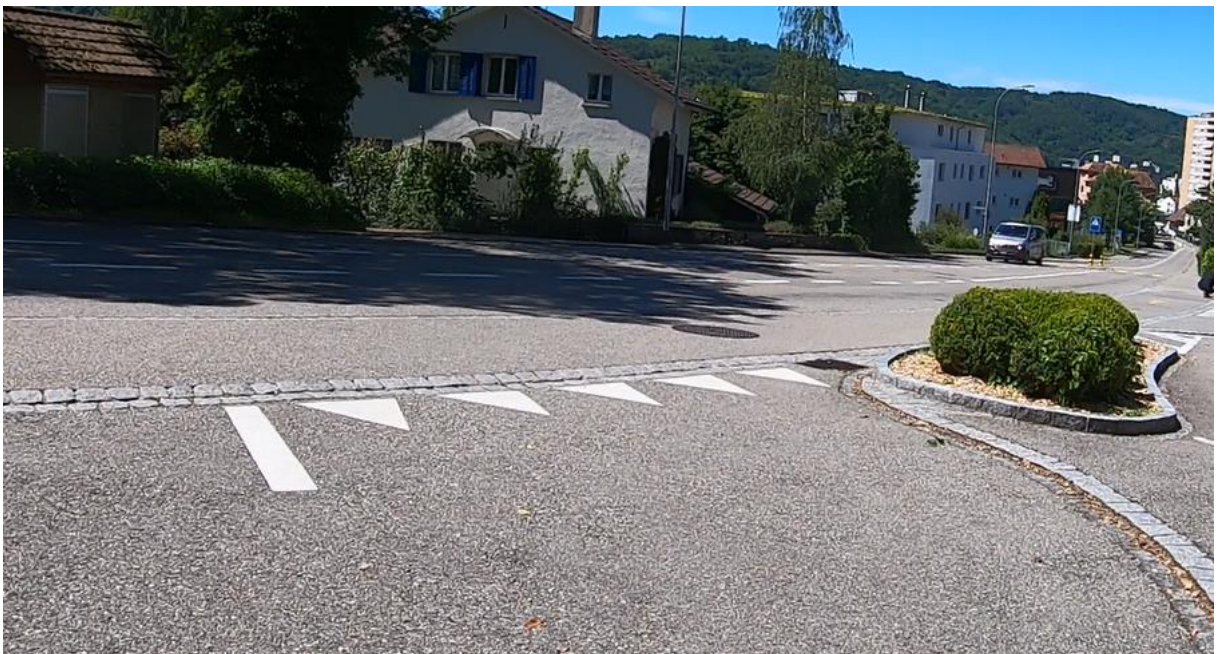
Eine Trottoirüberfahrt muss baulich eindeutig als solche erkennbar sein. Eine Signalisierung, wie sie auch in Obersiggenthal vorzufinden ist, ist weder notwendig noch zulässig:

- Eine Wartelinie («Haifischzähne») gilt lediglich gegenüber Fahrzeugen (Art. 36 Abs. 2 Signalisationsverordnung), nicht aber gegenüber zu Fuss Gehenden. Hinter einer Wartelinie befindet sich demnach eine Fahrbahn
- Beim Queren eines Trottoirs haben Fahrzeuglenkende allen anderen Verkehrsteilnehmenden den Vortritt zu gewähren (Art. 36, Abs. 3 Verkehrsregelnverordnung). Diese Regelung entspräche eher einer Stop-Signalisation
- Durch eine Vortrittsmarkierung (Abbildung 20) entsteht daher eine rechtliche Grauzone, die im Falle eines Unfalls zu juristischen Streitereien führen kann.

Abbildung 20 Nicht zulässige Vortrittsmarkierung bei Trottoirüberfahrt

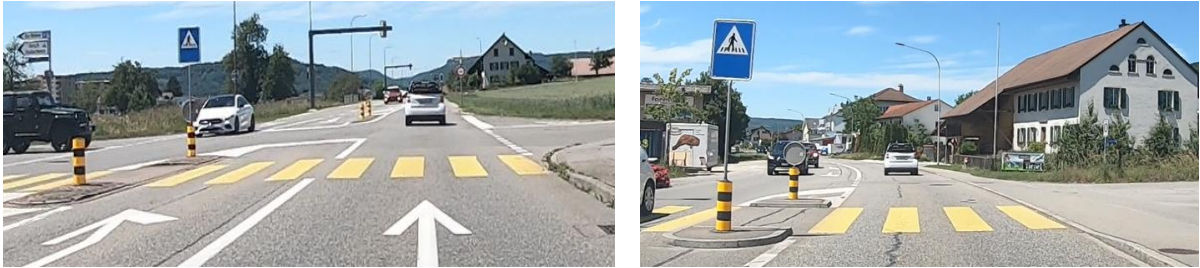
Für die Querung der Kantonsstrasse K114 stehen insgesamt vier Fussgängerstreifen zur Verfügung. Der westlichste davon (Brühl-/Studacherstrasse) entspricht nicht den Normen, da er in Fahrtrichtung Untersiggenthal über 2 Fahrspuren führt und die Mittelinsel zu schmal ist.

Bei den beiden mittleren entspricht die Breite der Mittelinseln dem geforderten Minimum von 1.5 m, allerdings fehlt, wie auch beim östlichen Streifen (Bushaltestelle Aesch), ein Randabschluss von 3 cm bei der Inselfläche.

Abbildung 22 Streifen über 2 Fahrspuren (links), Insel ohne Randabschluss (rechts)

Die Behebung dieser Defizite muss mit den kantonalen Behörden koordiniert werden. Allerdings bleibt die Kantonsstrasse auch mit konformen Fussgängerstreifen ein nicht zumutbares Hindernis für die Kindergartenkinder, beziehungsweise eine schwierige Situation für die Primarschulkinder. Da eine bauliche Massnahme (Unter- oder Überführung) voraussichtlich ein schlechtes Kosten-/Nutzen-Verhältnis aufweist, stehen für die Kinder aus dem Quartier südlich der Kantonsstrasse eher betriebliche Massnahmen im Vordergrund (z.B. Patrouilleure am Fussgängerstreifen, Schulbus).

- Realisierung einer niveaufreien Querung der Kantonsstrasse (Unterführung ca. CHF 500'000, Überführung ohne Lift ca. CHF 250'000)
- Betriebliche Massnahmen (z.B. Patrouilleure, Schulbus, (Eltern-)Taxi, ...)
- Korrektur Signalisation und Markierung bei Sagistrasse

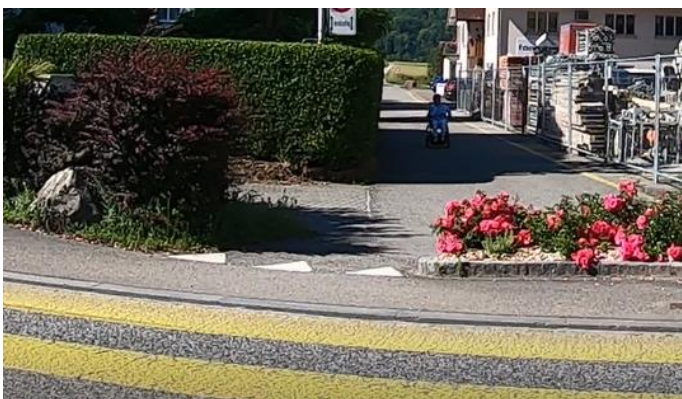
Nicht nachvollziehbar ist der Sinn der markierten Wartelinie am nördlichen Ende der Sagistrasse (Abbildung 23; evtl. nicht mehr gültige, aber trotzdem nicht entfernte Markierung und Signalisation). Für Motorfahrzeuge ist der Durchgang zu schmal und für Velos ist die Markierung falsch (müsste gelb und kleiner sein). Ausserdem sollten auch Velos hier nicht durchfahren, da sie sonst unerlaubterweise das Trottoir befahren. Die Markierung sollte entfernt werden.

Abbildung 23 Nicht konforme Markierung einer Wartelinie

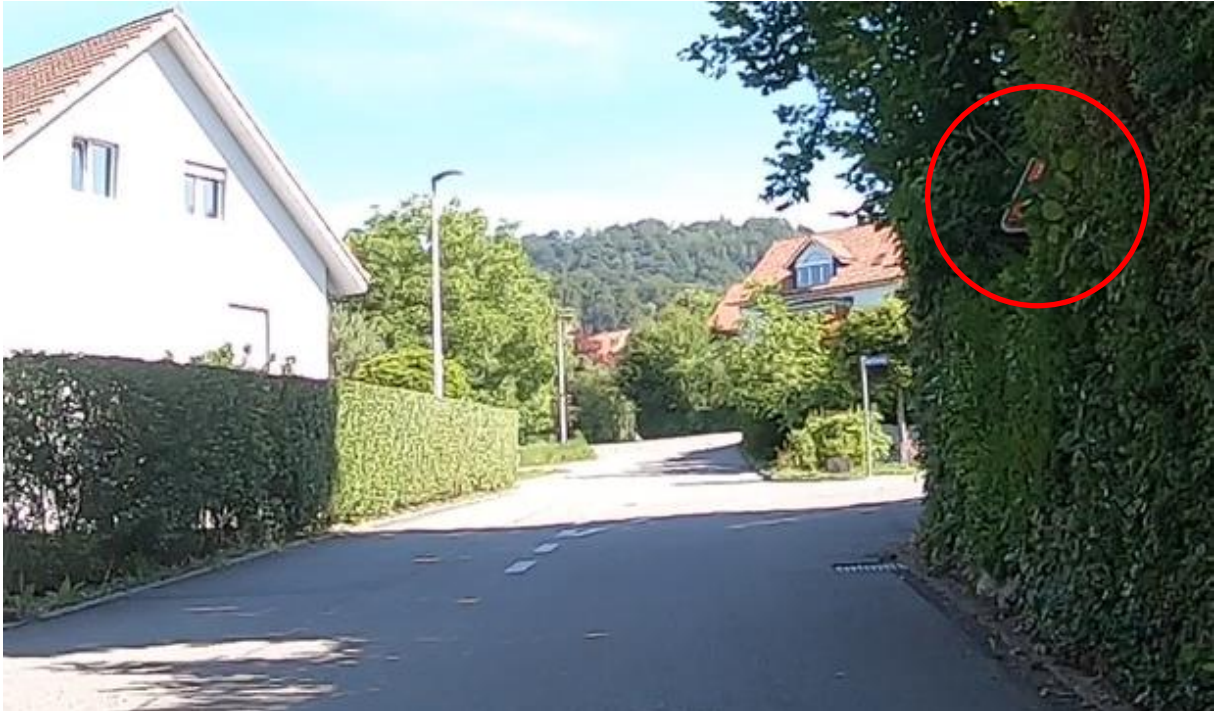
Das Gefahrensignal «Kinder» auf der Wiedackerstrasse ist aufgrund seiner Position in der Hecke erst sehr spät erkenn- und lesbar. Die Position des Signals sollte optimiert oder das Freischneiden besser kontrolliert werden.

Abbildung 25 Gefahrensignal «Kinder» erst sehr spät erkenn- und lesbar in der Hecke (Kreis)

- Regelmässiger, grossflächiger Grünschnitt, damit das Signal aus einer Distanz von ca. 30 m erkennbar ist
- Signalposition optimieren (Kosten ca. CHF 3'000)

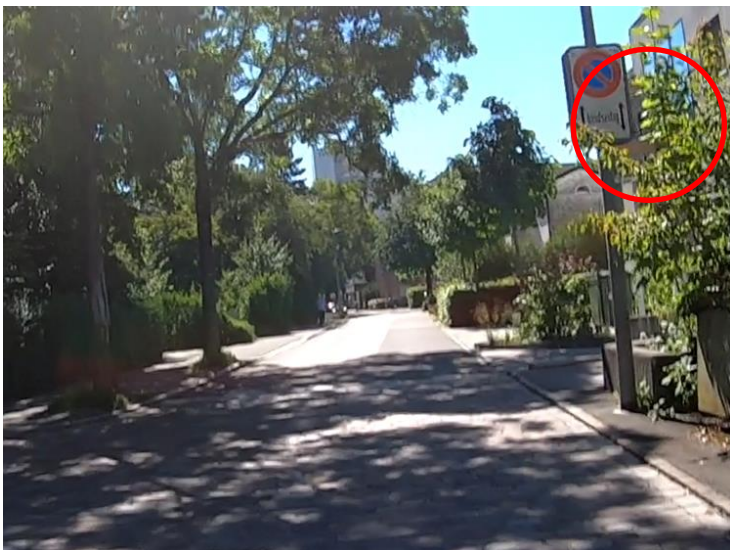
Das Gefahrensignal «Kinder» auf der Schulstrasse ist aufgrund seiner Position hinter der Bepflanzung und dem Parkverbots-Schild erst sehr spät erkenn- und lesbar. Die Position des Signals sollte optimiert oder das Freischneiden besser kontrolliert werden.

Abbildung 31 Gefahrensignal «Kinder» nicht sichtbar hinter dem Parkverbots-Schild und der Bepflanzung

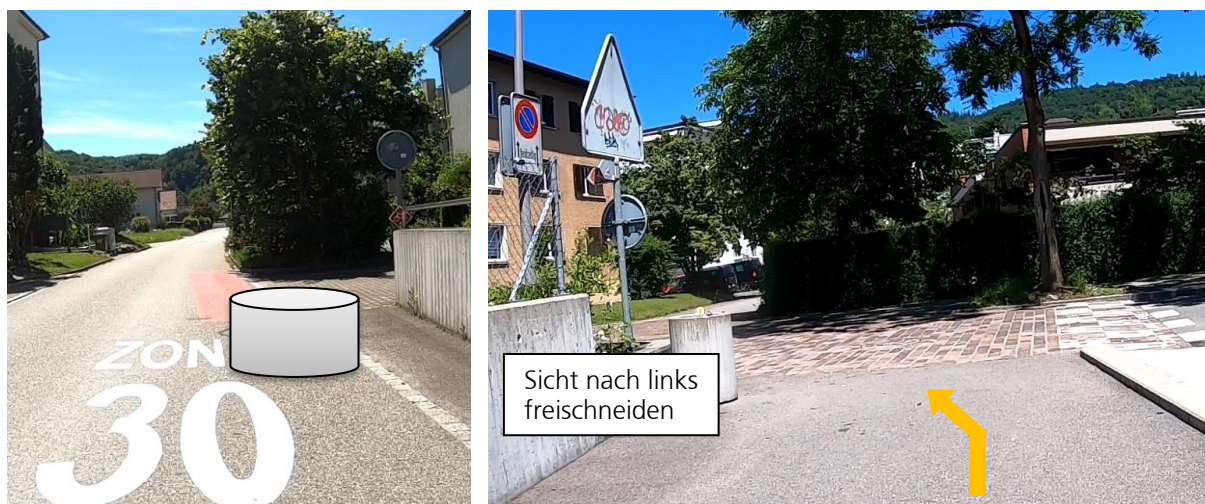
Bei der westlichen Unterführung sind die Anschlüsse beidseits nur bedingt für Velofahrende geeignet. Auf der Südseite weist eine rote Flächenmarkierung auf mögliche Konflikte hin. Es wäre zielführend, diese Anbindung physisch zu schützen (z.B. mit Hindernis in Strasse, das aber nicht zu hoch sein darf) oder die Vortrittsverhältnisse klar darzustellen (Kein Vortritt für Velos). Auf der Nordseite sind die Sichtverhältnisse nach links stark eingeschränkt (Mauer und Pflanzen). Zudem sind die roten Velo-Wegweiser kaum sichtbar und könnten allenfalls durch Bodenmarkierungen ersetzt werden.

Abbildung 35 Mögliche Optimierung der Anbindungen der westlichen Unterführung

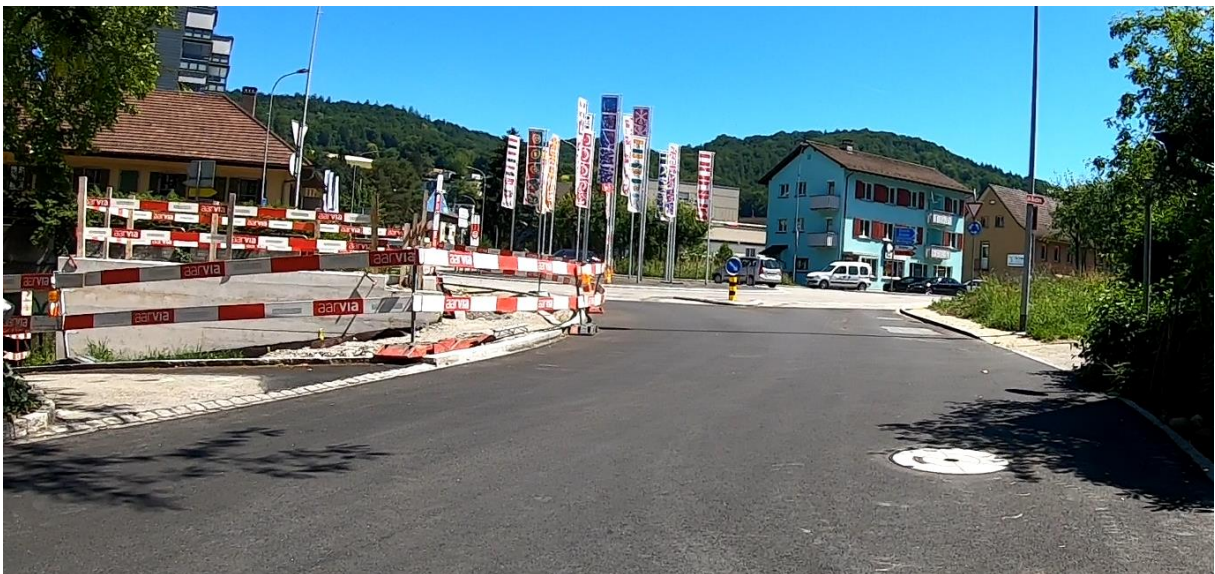
Im Zusammenhang mit den oben beschriebenen Defiziten steht auch der Fussgängerstreifen über die Sternenstrasse (derzeit nicht markiert aufgrund Bauarbeiten). Dieser Streifen führt in stark schrägem Winkel über die Sternenstrasse und mündet auf der Ostseite in einen Bereich, den sich Fuss- und Veloverkehr teilen. Allerdings ist die Situation unübersichtlich und eng, was zu Konflikten zwischen den beiden Verkehrsarten führt. Es ist grundsätzlich nicht empfohlen, den Radverkehr über den Annäherungsbereich eines Fussgängerstreifens auf die Strasse zu führen, da dies erfahrungsgemäss zu gefährlichen Situationen führt. Im Gegensatz zum Fussverkehr haben Radfahrende am Fussgängerstreifen keinen Vortritt, was häufig zu Missverständnissen mit Motorfahrzeuglenkenden führt.

Abbildung 36 Ungünstiger Querungswinkel und schlechte Sichtverhältnisse rechts

Es wird empfohlen, die Situation ein wenig zu entflechten, indem der Fussgängerstreifen näher an den Kreiselpunkt verschoben und der Fussgängerzugang vom Velozugang entflechtet wird. Dies verbessert zudem die Sicht auf beide Annäherungsbereiche.

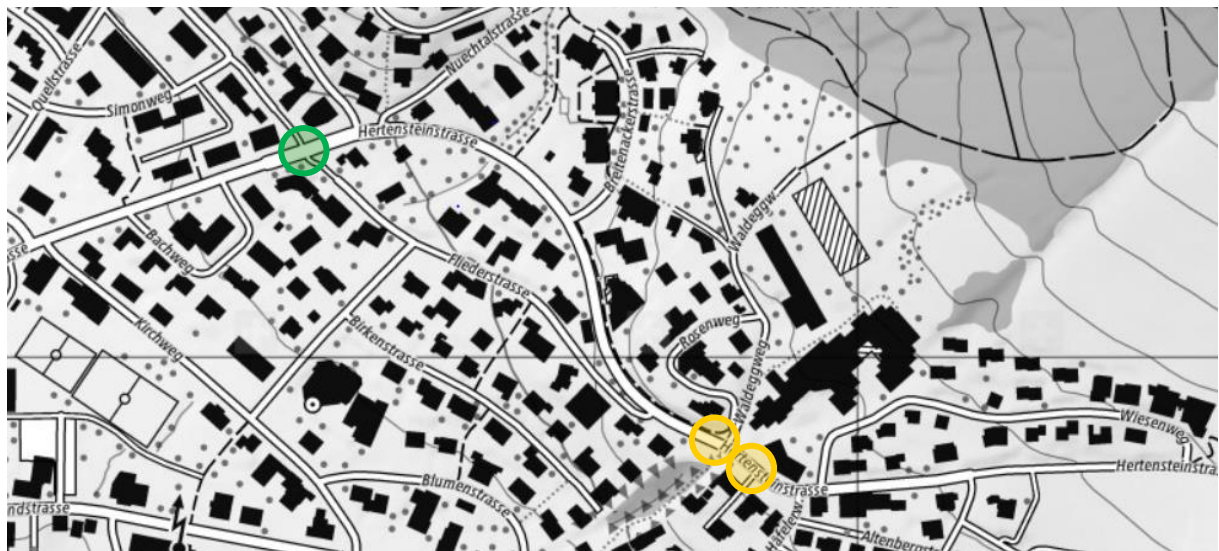
Abbildung 40 Fussgängerstreifen über die Hertensteinstrasse mit (grün) und ohne Mittelinsel (gelb); Karte: SwissTopo

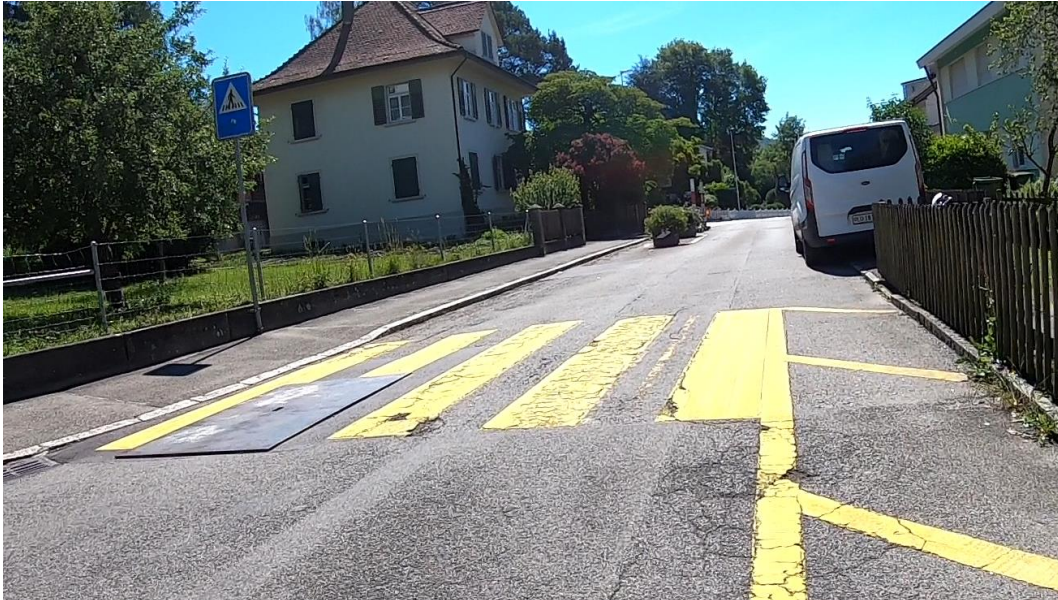
Abbildung 43 Fussgängerstreifen vor dem Kindergarten; mit ungeschütztem Annäherungsbereich (rechts)

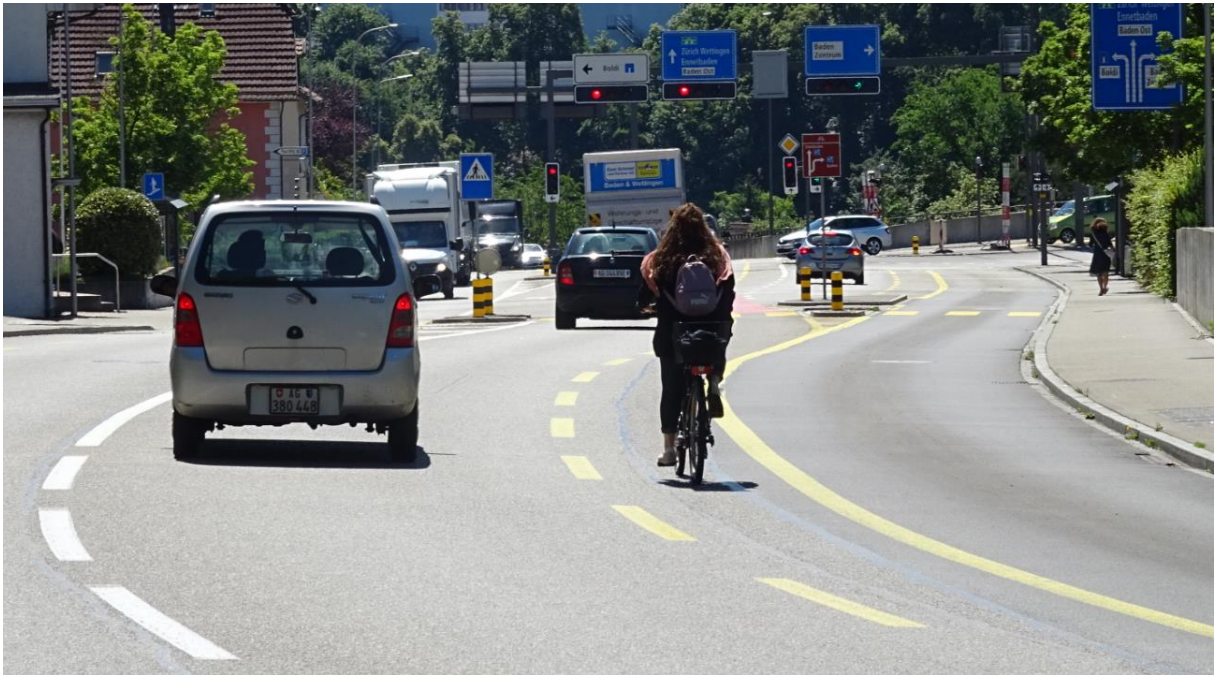
Abbildung 46 Enge Verhältnisse, wenn links ein Lastwagen und rechts ein Bus überholen

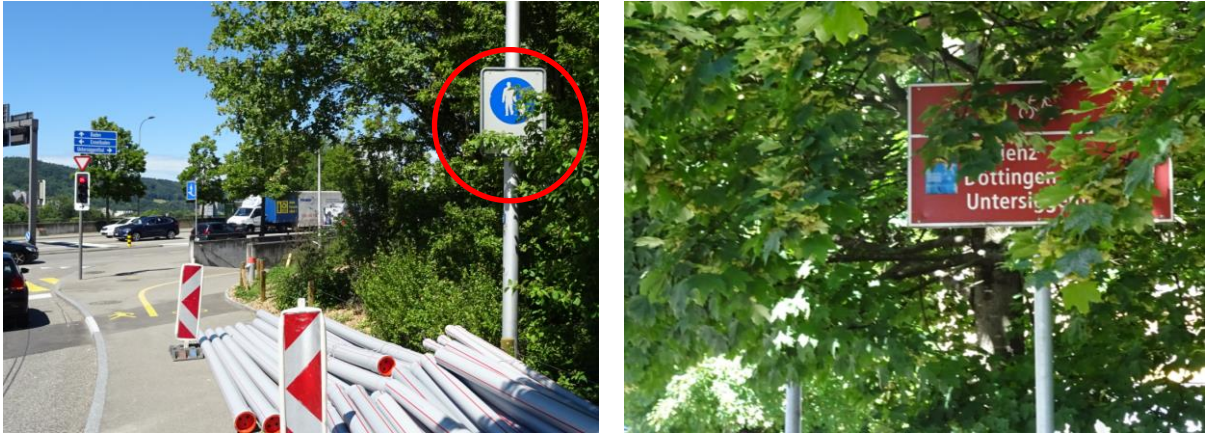
Abbildung 47 Signal mit Zusatzinformation (links) bzw. Wegweiser (rechtes) nicht komplett lesbar

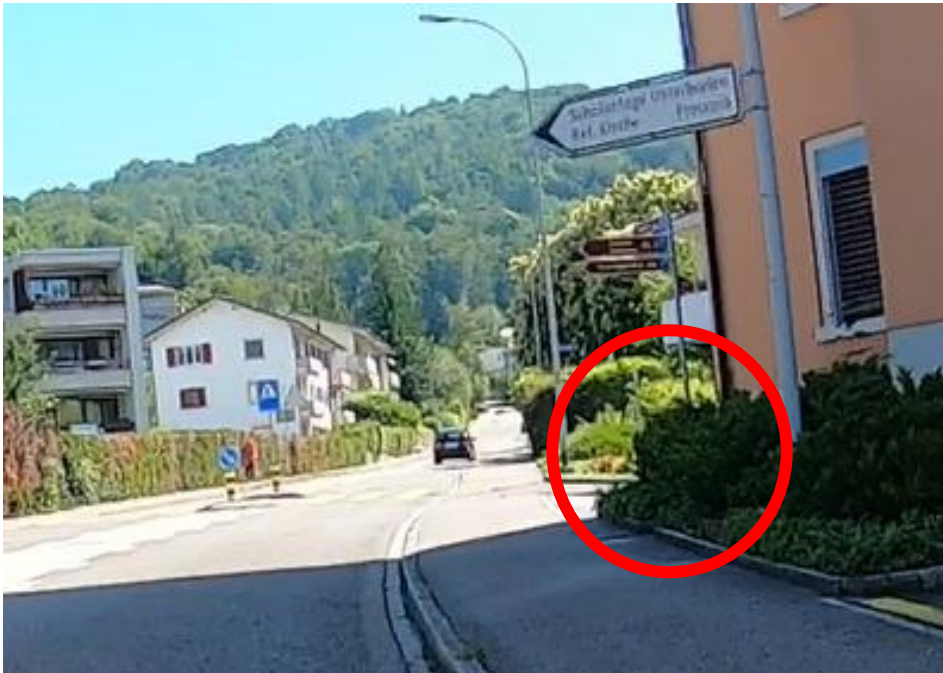
Abbildung 49 Sichtbehinderung auf das Trottoir durch Bepflanzung beim Schulhaus Bächlimatt

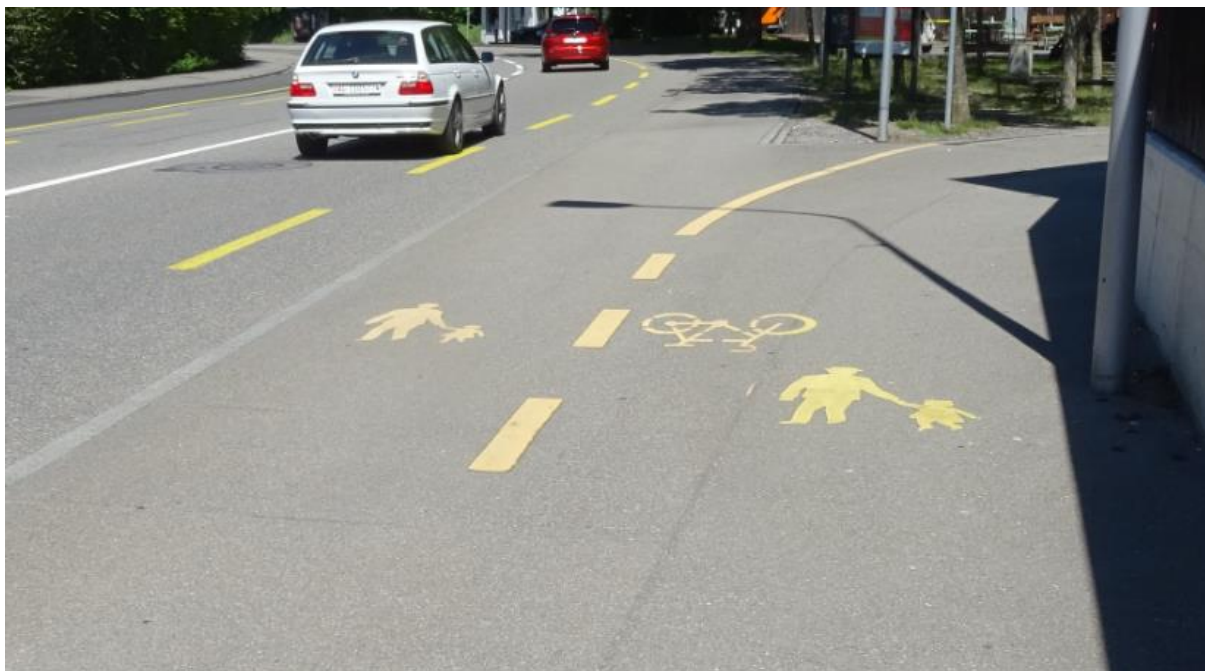
Abbildung 51 Unklare Verkehrsführung auf dem Trottoir
